SILENT powerCAM EC

FAQ - frequently asked questions

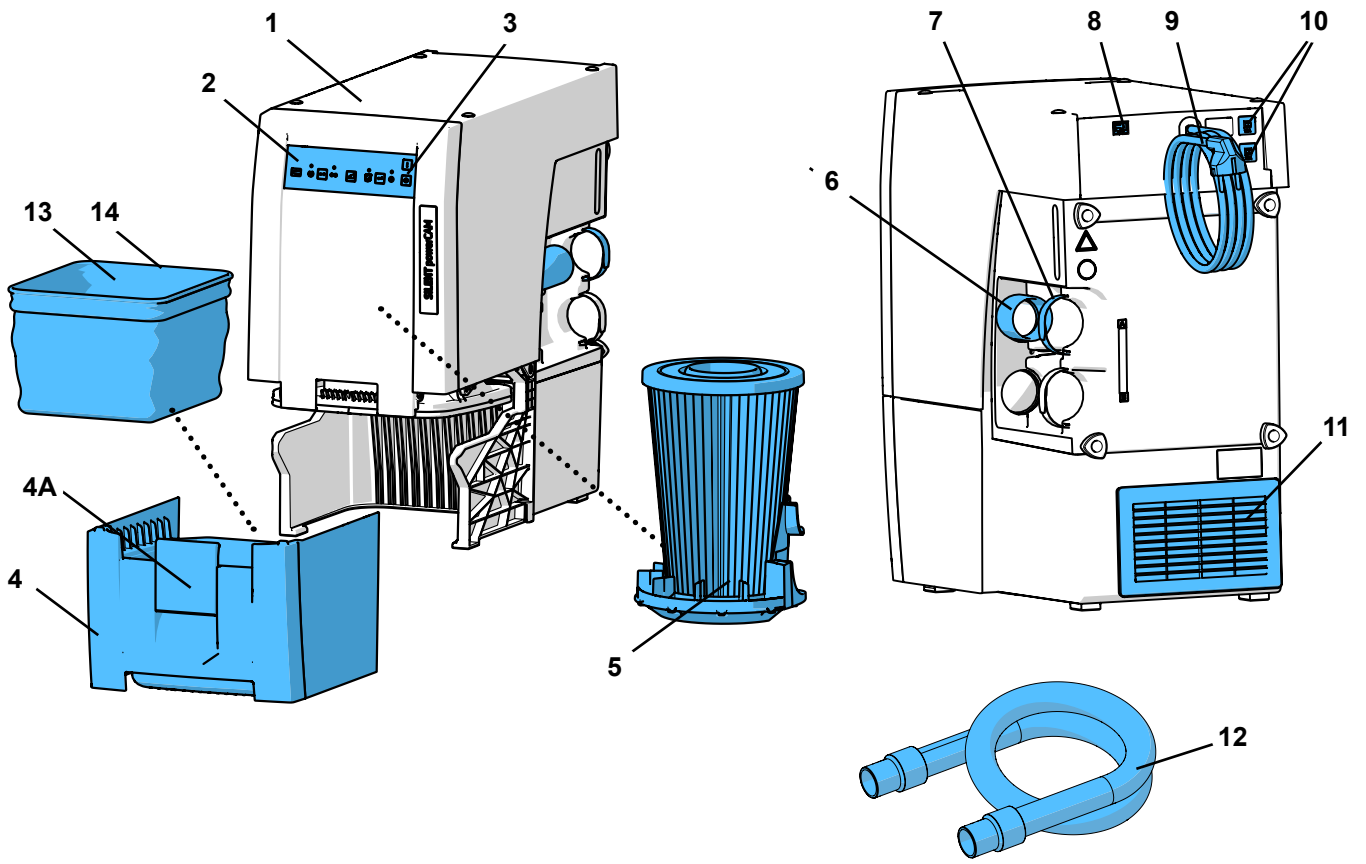
Fig. 1

작동 구성품에 관한 정보는 본 문서의 "[그림 1](#)"과 "[그림 2](#)"를 참조하십시오.

문제	원인	해결 방법
신호음과 함께 집진기가 꺼지며 필터 청소가 시작됩니다.	<ul style="list-style-type: none"> 유체 속도가 내부 한계치 이하로 내려갔습니다. 기기가 중간에 꺼지지 않고 8시간 작동한 후(터빈 운전 시간) 필터 청소가 시작됩니다. 	<ul style="list-style-type: none"> 청소가 끝나면 계속 가동됩니다. 하루 작업이 모두 끝나면 전원 스위치(그림 1의 3)를 사용하여 기기를 끕니다.
기기의 전원을 켜면 먼지함 표시(그림 2의 24)에 불이 들어오고 신호음이 세 번 울립니다.	<ul style="list-style-type: none"> 먼지함 비우기에 허용된 시간이 초과되었으며 먼지함이 아직 비워지지 않았습니다. 먼지함 비우기가 확인되지 않았습니다. 	<ul style="list-style-type: none"> 먼지함을 비우고 Enter 키(그림 2의 25)를 눌러 확인하십시오. Enter 키(그림 2의 25)를 눌러 먼지함이 비워졌음을 확인하십시오.
오류 메시지(그림 2의 26)가 깜박입니다.	<ul style="list-style-type: none"> 기기가 너무 뜨겁습니다. 	<ul style="list-style-type: none"> 기기를 끄고 온도가 내려가도록 합니다. 다음과 같은 방법으로 충분히 냉각시킵니다. <ul style="list-style-type: none"> - 4.2장 설정. - 외부 환기(4.6장 참조).
디스플레이 4개가 모두 점멸합니다.	<ul style="list-style-type: none"> 기기에 문제가 있습니다. 석션 터빈이 작동하지 않습니다. 누출, 먼지함이 제대로 끼워지지 않음. 	<ul style="list-style-type: none"> Renfert / 서비스 센터에 연락합니다. 석션 터빈을 교체한 후 터빈의 플러그 부분을 확인하십시오. 먼지함이 올바른 방향으로 끼워졌는지 확인하십시오.
